## Udviklingen i markveje 1954-2010

**Strukturudviklingen i dansk landbrug har mange konsekvenser for landskabet. Der bliver færre gårde og landbrugets maskiner og marker bliver større. Nogle af disse forandringer betyder, at adgangen til landskabet og naturen bliver vanskeligere, fordi adgangsvejene bliver færre. Dette videnblad beskriver udviklingen af markveje og stier i fire områder i perioden 1954 til 2010.**

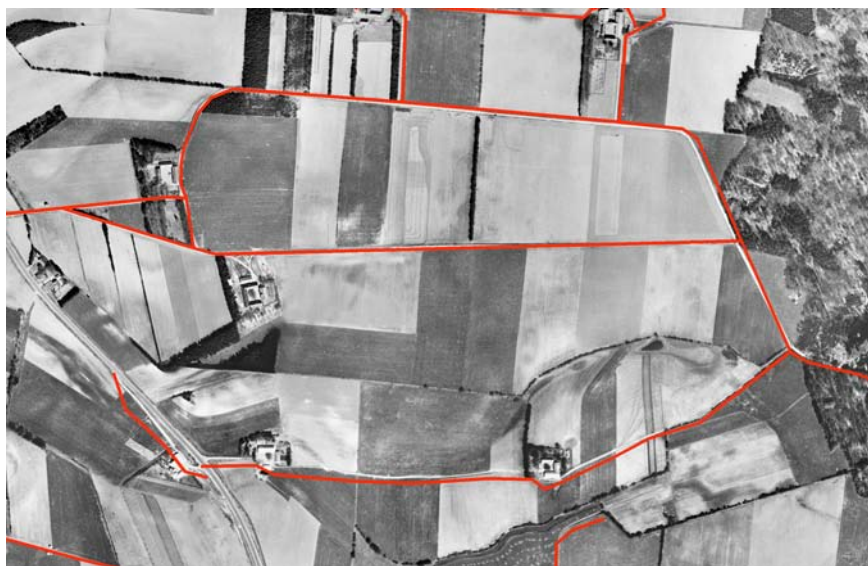
Fig. 1. Udsnit af 1954 flyfoto fra Gadbjerg. Bemærk det store antal marker og at gårdene nærmest er lige store. Markvejene er vist med rødt.

Figur 1 og 2 viser tydeligt den udvikling, som de fire områder og det øvrige danske landskab har gennemgået i perioden.

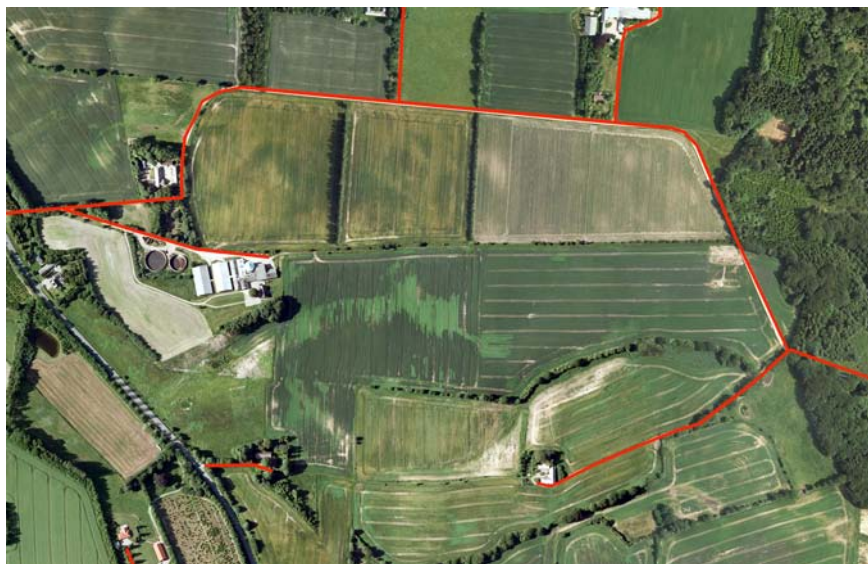
Fig 2. Samme udsnit som fig. 1 men fra 2010. Bemærk de få men store marker og en af gårdene er vokset på bekostning af de øvrige. En markvej fra gården ud til de øvrige marker er nedlagt og i stedet ses ny tydelige kørespor ca. 10 m inde på marken. Disse kørespor registreres ikke som mark- eller adgangsveje.
